## **ANEXO 09. EL CONTROL, ALMACENAMIENTO Y REPOSICIÓN DE MATERIALES. LA DOCUMENTACIÓN DE LOS ELEMENTOS A SUSTITUIR Y LOS TESTIGOS. LAS CATAS EXTERIORES EN LOS PARAMENTOS**

## ANEXO 11. LA PROTECCIÓN DE ELEMENTOS SENSIBLES.

| PROYECTO: | REHABILITACIÓN DEL CONJUNTO ARQUITECTÓNICO EL PUEBLO CANARIO, FASE II. EL BODEGÓN |

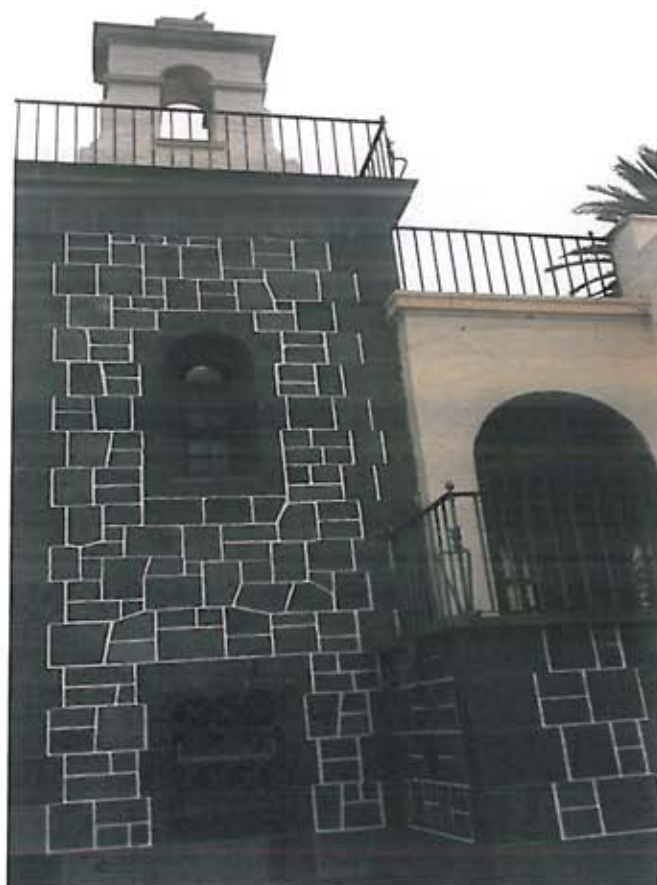
- Barandilla metálica de protección del volumen del campanario (espadaña), para desmontado, decapado, reposición de pies derechos, imprimación antioxidante, dos manos, y dos de acabado final esmalte, ral similar al existente, a determinar por la D.F.
- Barandilla metálica de protección del balcón existente en la planta alta del bodegón hacia la Plaza Las Palmas, así como también el sobre balcón en la planta de cubierta, desmontado, sanear los postes de anclaje al pavimento y su rehabilitación.

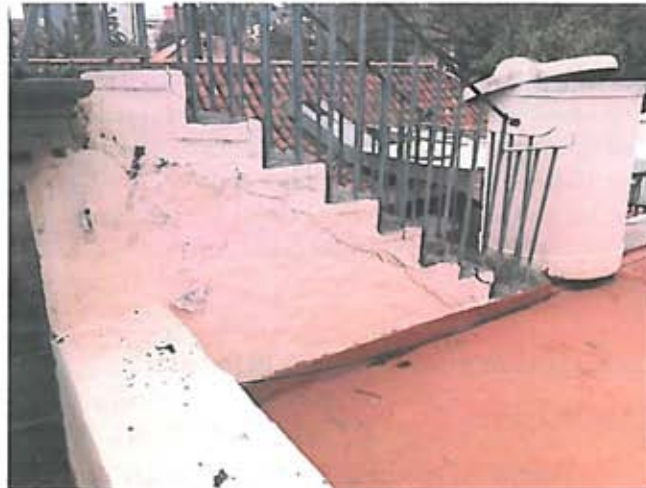
- Barandilla metálica de la escalera que conecta el nivel de la espadaña con la cubierta del bodegón y la cubierta de la nave lateral de la ermita, desmontado y reproducción de la misma.

Fruto del escaso mantenimiento que se ha llevado a cabo en todo el conjunto, se hace imposible la recuperación de la barandilla de la escalera en planta de cubierta, que para su remozado se hace necesario desmontar como todas las demás. En líneas generales los pies derechos de estas barreras presentan evidentes signos de oxidación con pérdida de sección en la entrega al soporte; se procederá atendiendo a los criterios establecidos en la valoración de la propuesta, habida cuenta se consideran recuperables el resto de éstos elementos.

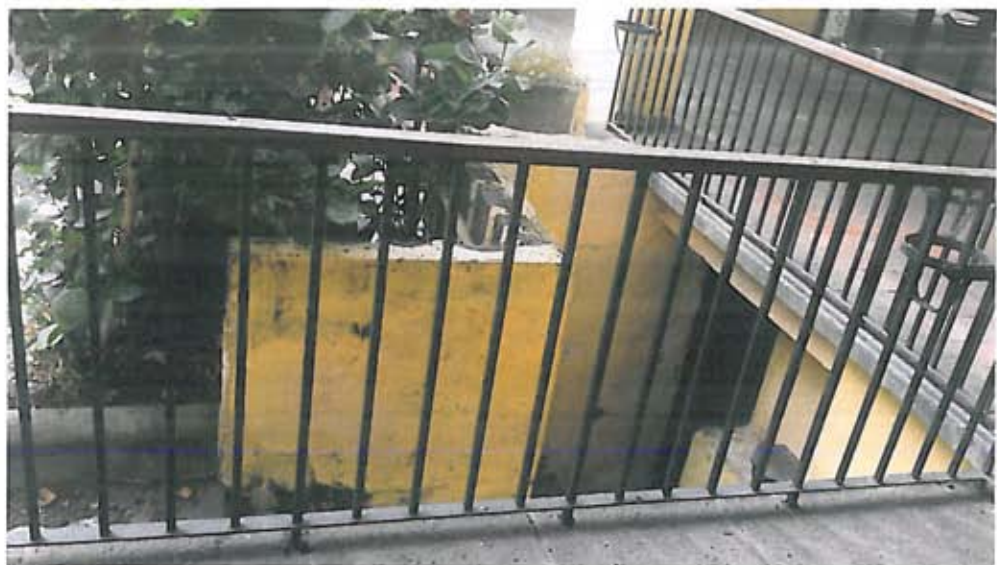
- Barandilla metálica de protección del claustro del bodegón, para desmontar el pasamanos de madera y sustituir por pletina de acero 50x15, desmontado integral, incorporación de elemento decorativo de acero plegado y pomo de latón, dos unidades por paño, reposición de pies derechos, imprimación antioxidante dos manos, y dos de acabado final esmalte, ral a determinar por la D.F.

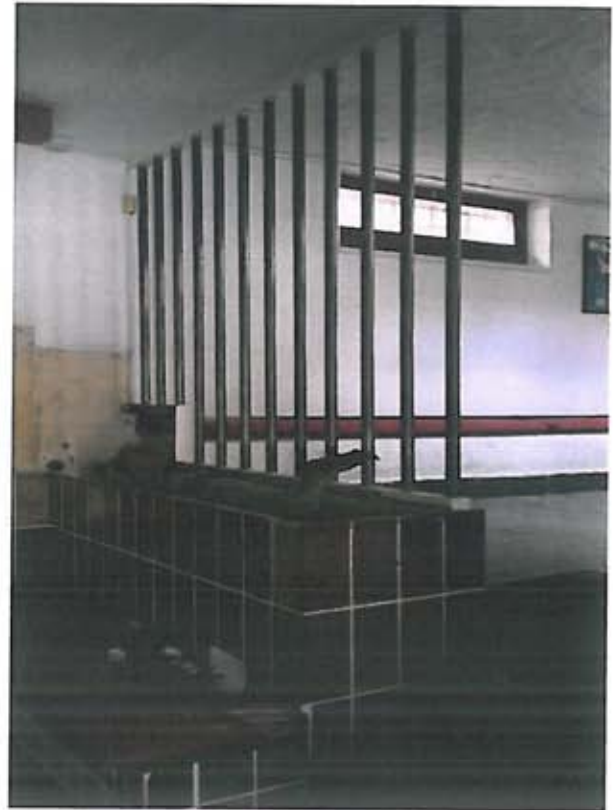
- Desmontado y recuperación de los barrotes metálicos cilíndricos para su posterior reubicación.

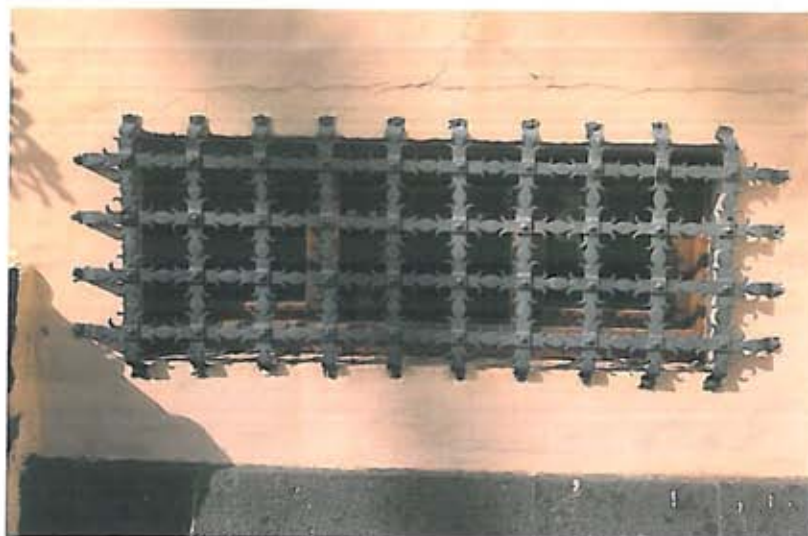
- Cerrajería en diferentes huecos en las dos plantas, para su posterior recuperación, decapado, imprimación antioxidante, dos manos de esmalte, ral similar al existente, a determinar por la D.F.

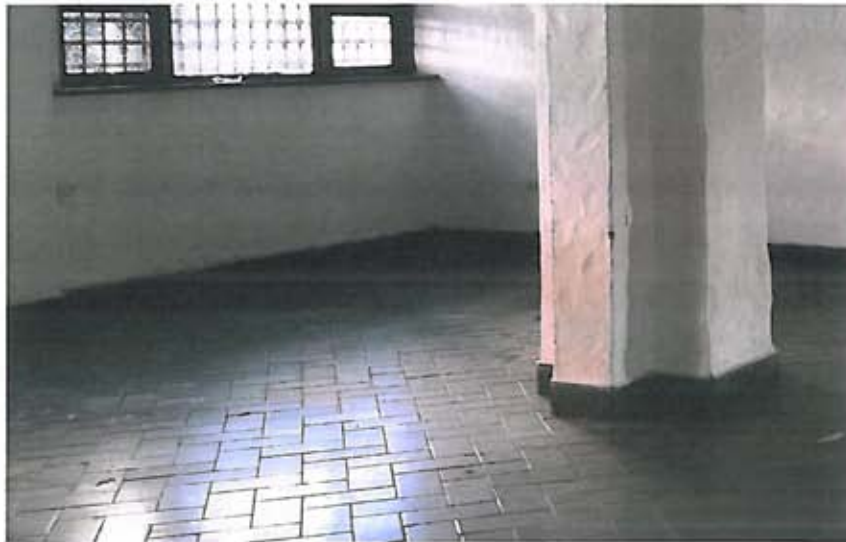
- Pavimentos cerámicos e hidráulico en las dos plantas del bodegón, irrecuperables así como pavimento de cantería de la zona perimetral del patio central, bordillos de cantería de los peldaños y tabicas de cantería en escalones interiores de la planta semisótano, todos ellos recuperables.

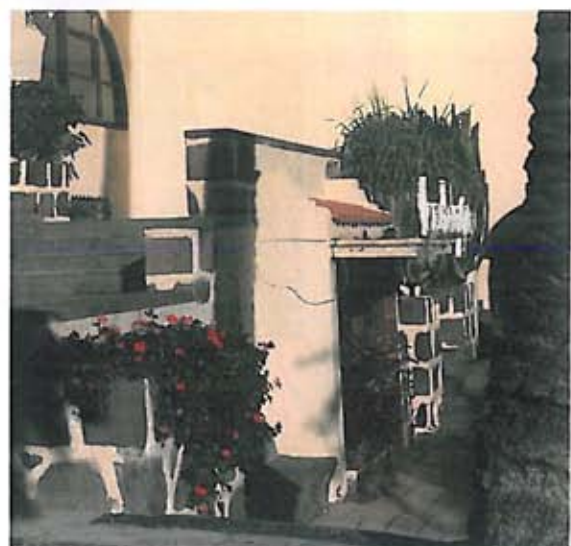
- Desmontado y reposición de losas de cantería deterioradas en parterres de acceso.
- Desmontado y reposición de losas de cantería en parterres del patio central.
- Desmontado y reposición de losas en muros laterales acceso al bodegón desde el patio central.
- Desmontado de tejas del volado del acceso bodegón.

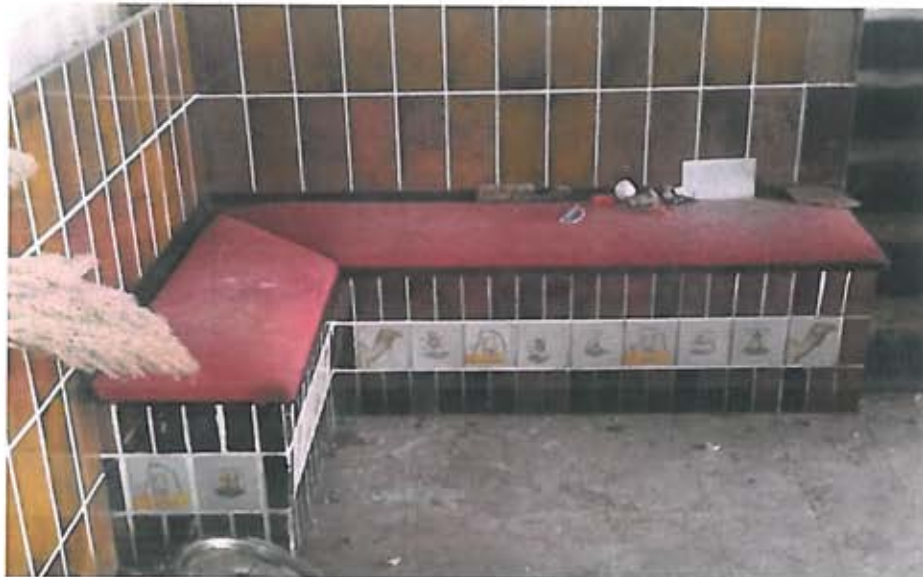
- Desmontado de las piezas cerámicas con dibujos, ubicados en el frente del banco de mampostería en el vestíbulo del bodegón, para su posterior reubicación en el mismo vestíbulo a la izquierda del acceso a los aseos.

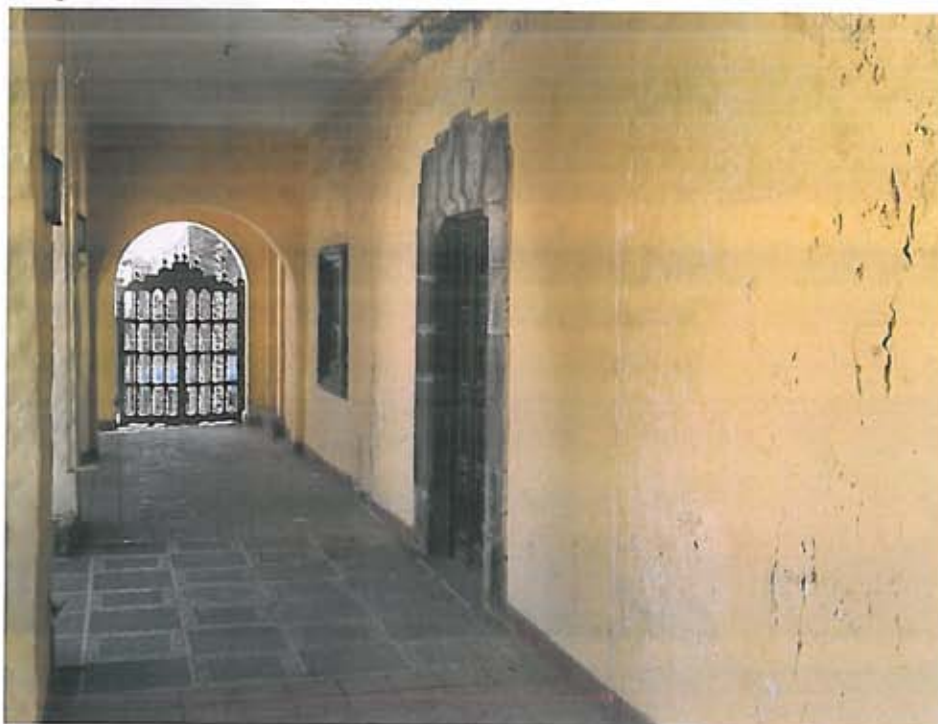
- Carpinterías para su recuperación o reproducción. En general la carpintería que se recupera es la que está en torno al ala oeste del claustro, colindante con la ermita, así como también las cuatro puertas con barrotes torneados. El resto tanto de esta planta como de la semisótano es de reproducción o nueva ejecución. Tanto las de recuperación como las de reproducción se desmontarán, procediendo en las primeras al tratamiento superficial preventivo insecticida y fungicida, dos manos de barniz, decapado, imprimación antioxidante, dos manos de esmalte, ral a determinar por la D.F.

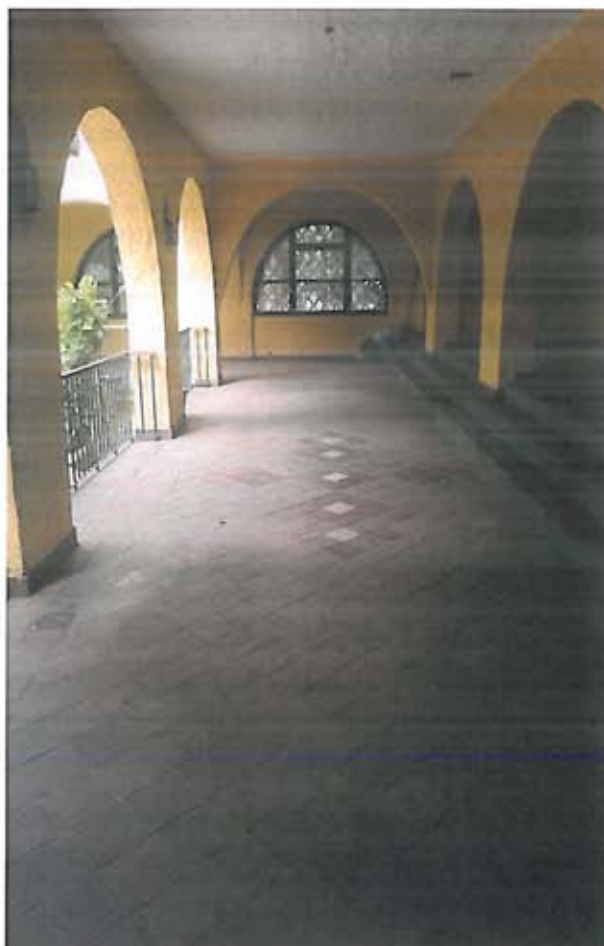
El pavimento de la planta alta o claustro, a excepción del pavimento de cantería que se localiza en los tres accesos al mismo, así como el pavimento de mármol rojo y blanco que aparece en una cenefa en la galería este del claustro (ver foto) y las tabicas y cerámica del peldañado, es sustituido en su totalidad, motivado por el deterioro, diversidad de pavimentos en las reposiciones anteriores, así como escasa calidad de los mismos. Al igual que el pavimento del patio que tambien se restituye por un pavimento de cantería que lo dignifique.

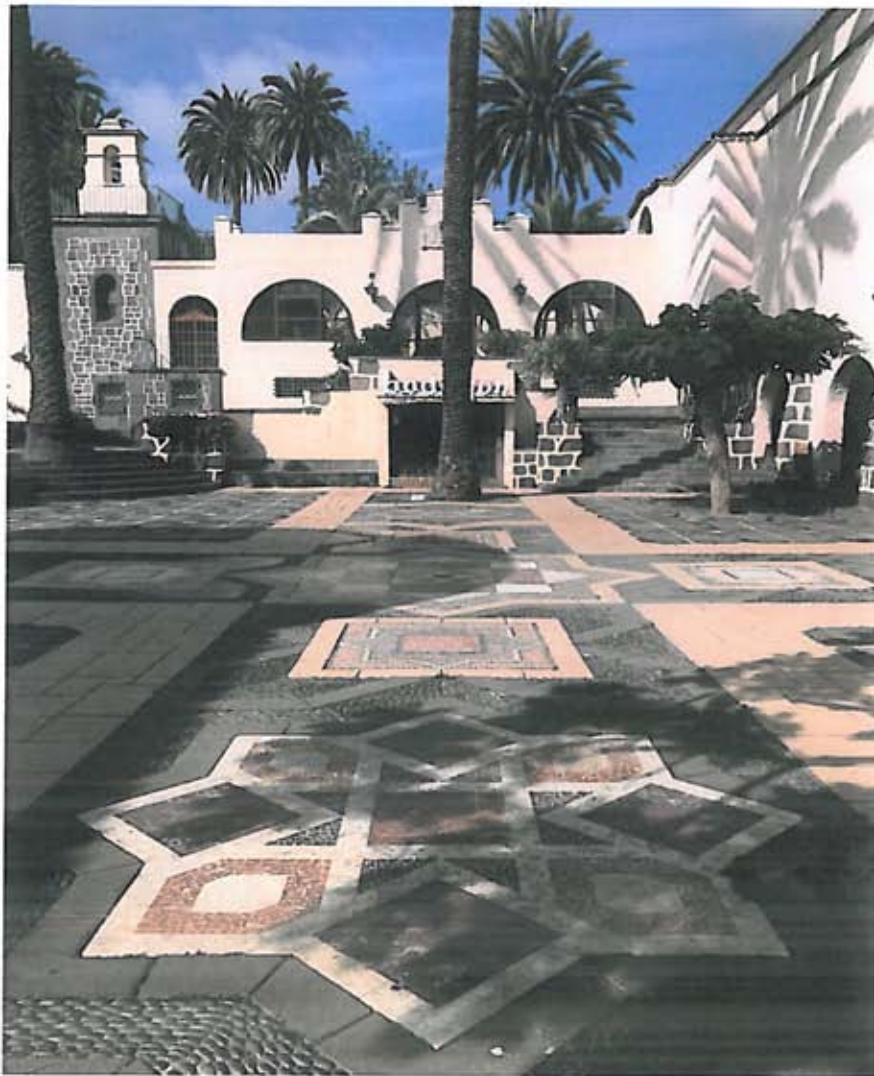
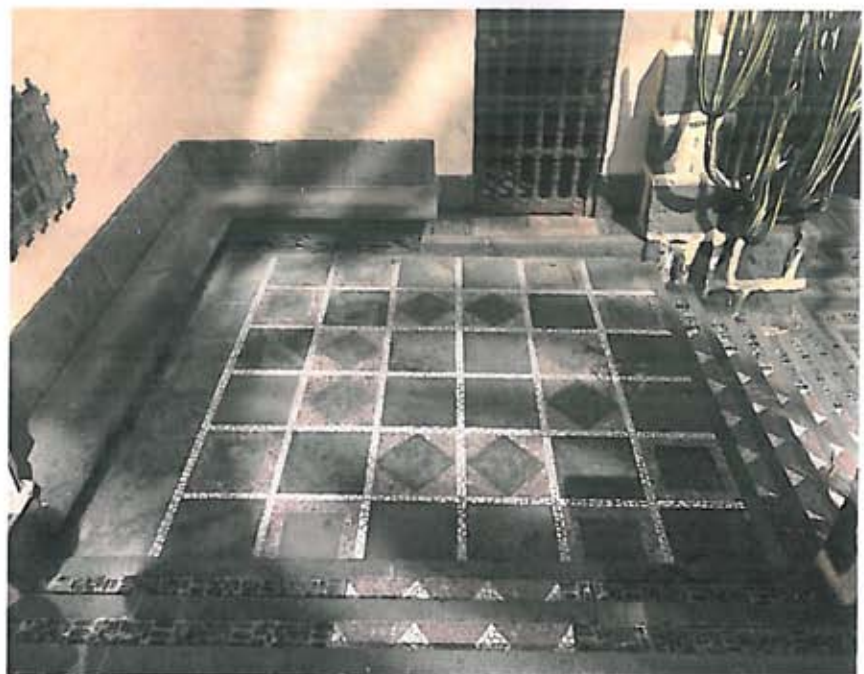
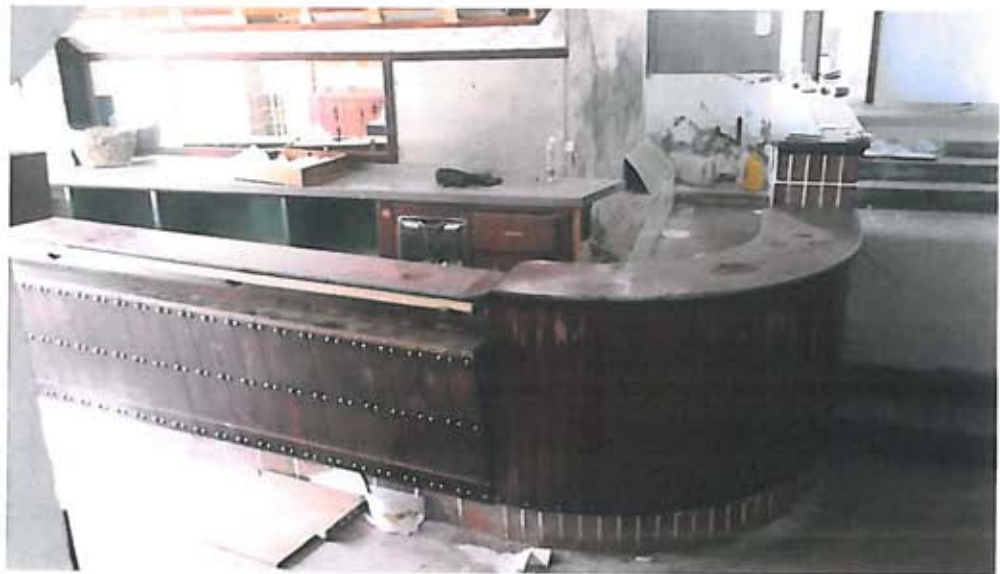
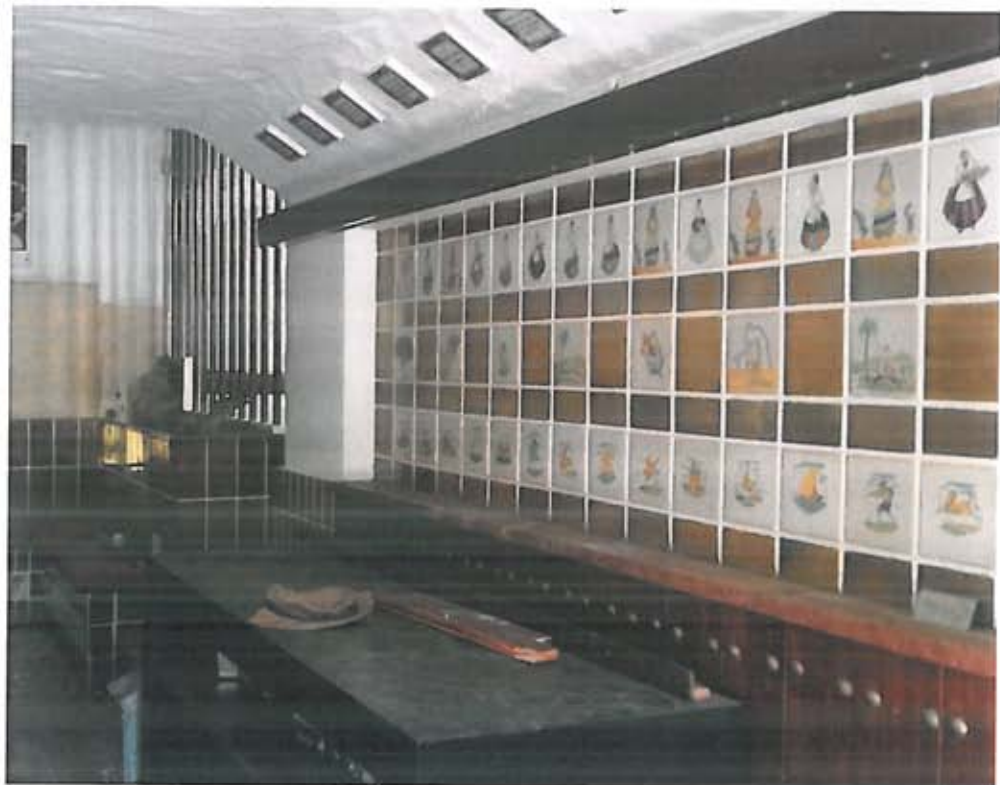
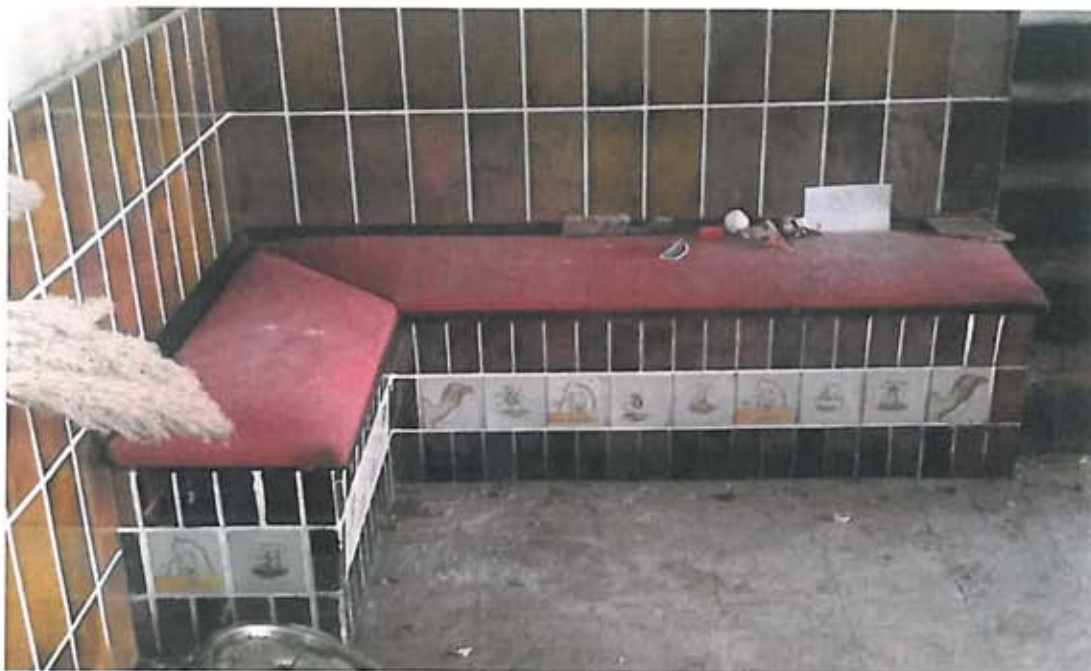
Atendiendo a las unidades de obra ya descritas, especial protección demanda el pavimento de la Plaza y las escaleras de acceso al Bodegón (cantería, canto rodado “callaos” y mármol). Si bien resultó remozado el pavimento de la Plaza durante la década de los 90 del siglo pasado, su deterioro es evidente. La singularidad de su despiece y su pequeño formato, las raíces de los árboles existentes y un inadecuado mantenimiento y limpieza hace que a día de hoy por zonas presente hundimientos o abombamientos e incluso desprendimiento de piezas.

Son los trabajos de rehabilitación de todo el espacio del bodegón los que demandan tránsito de maquinaria en zonas puntuales de la plaza y la disposición de medios auxiliares tales como elevadores de tijeras y andamios: Para ello se dispondrá en las zonas de afección placas antideslizantes de protección temporal, transpirables de alto gramaje y 4mm. de espesor, destinadas a absorber impactos y líquidos grasos y evitar el arrastre del material. El encintado del producto garantizará la continuidad de la protección. Aunque capaz de soportar el tránsito de camiones con cargas pesadas, hasta 2tn, el transporte de materiales en el entorno necesariamente se realizará con maquinaria ligera, como dumpers, carretillas, transpalets, etc.
