# ESTUDIO GEOTÉCNICO

## “PASARELA PEATONAL ONDA ATLÁNTICA”

Entre Mercado del Puerto y Muelle Sanapú

Nº EXP. 16/3584

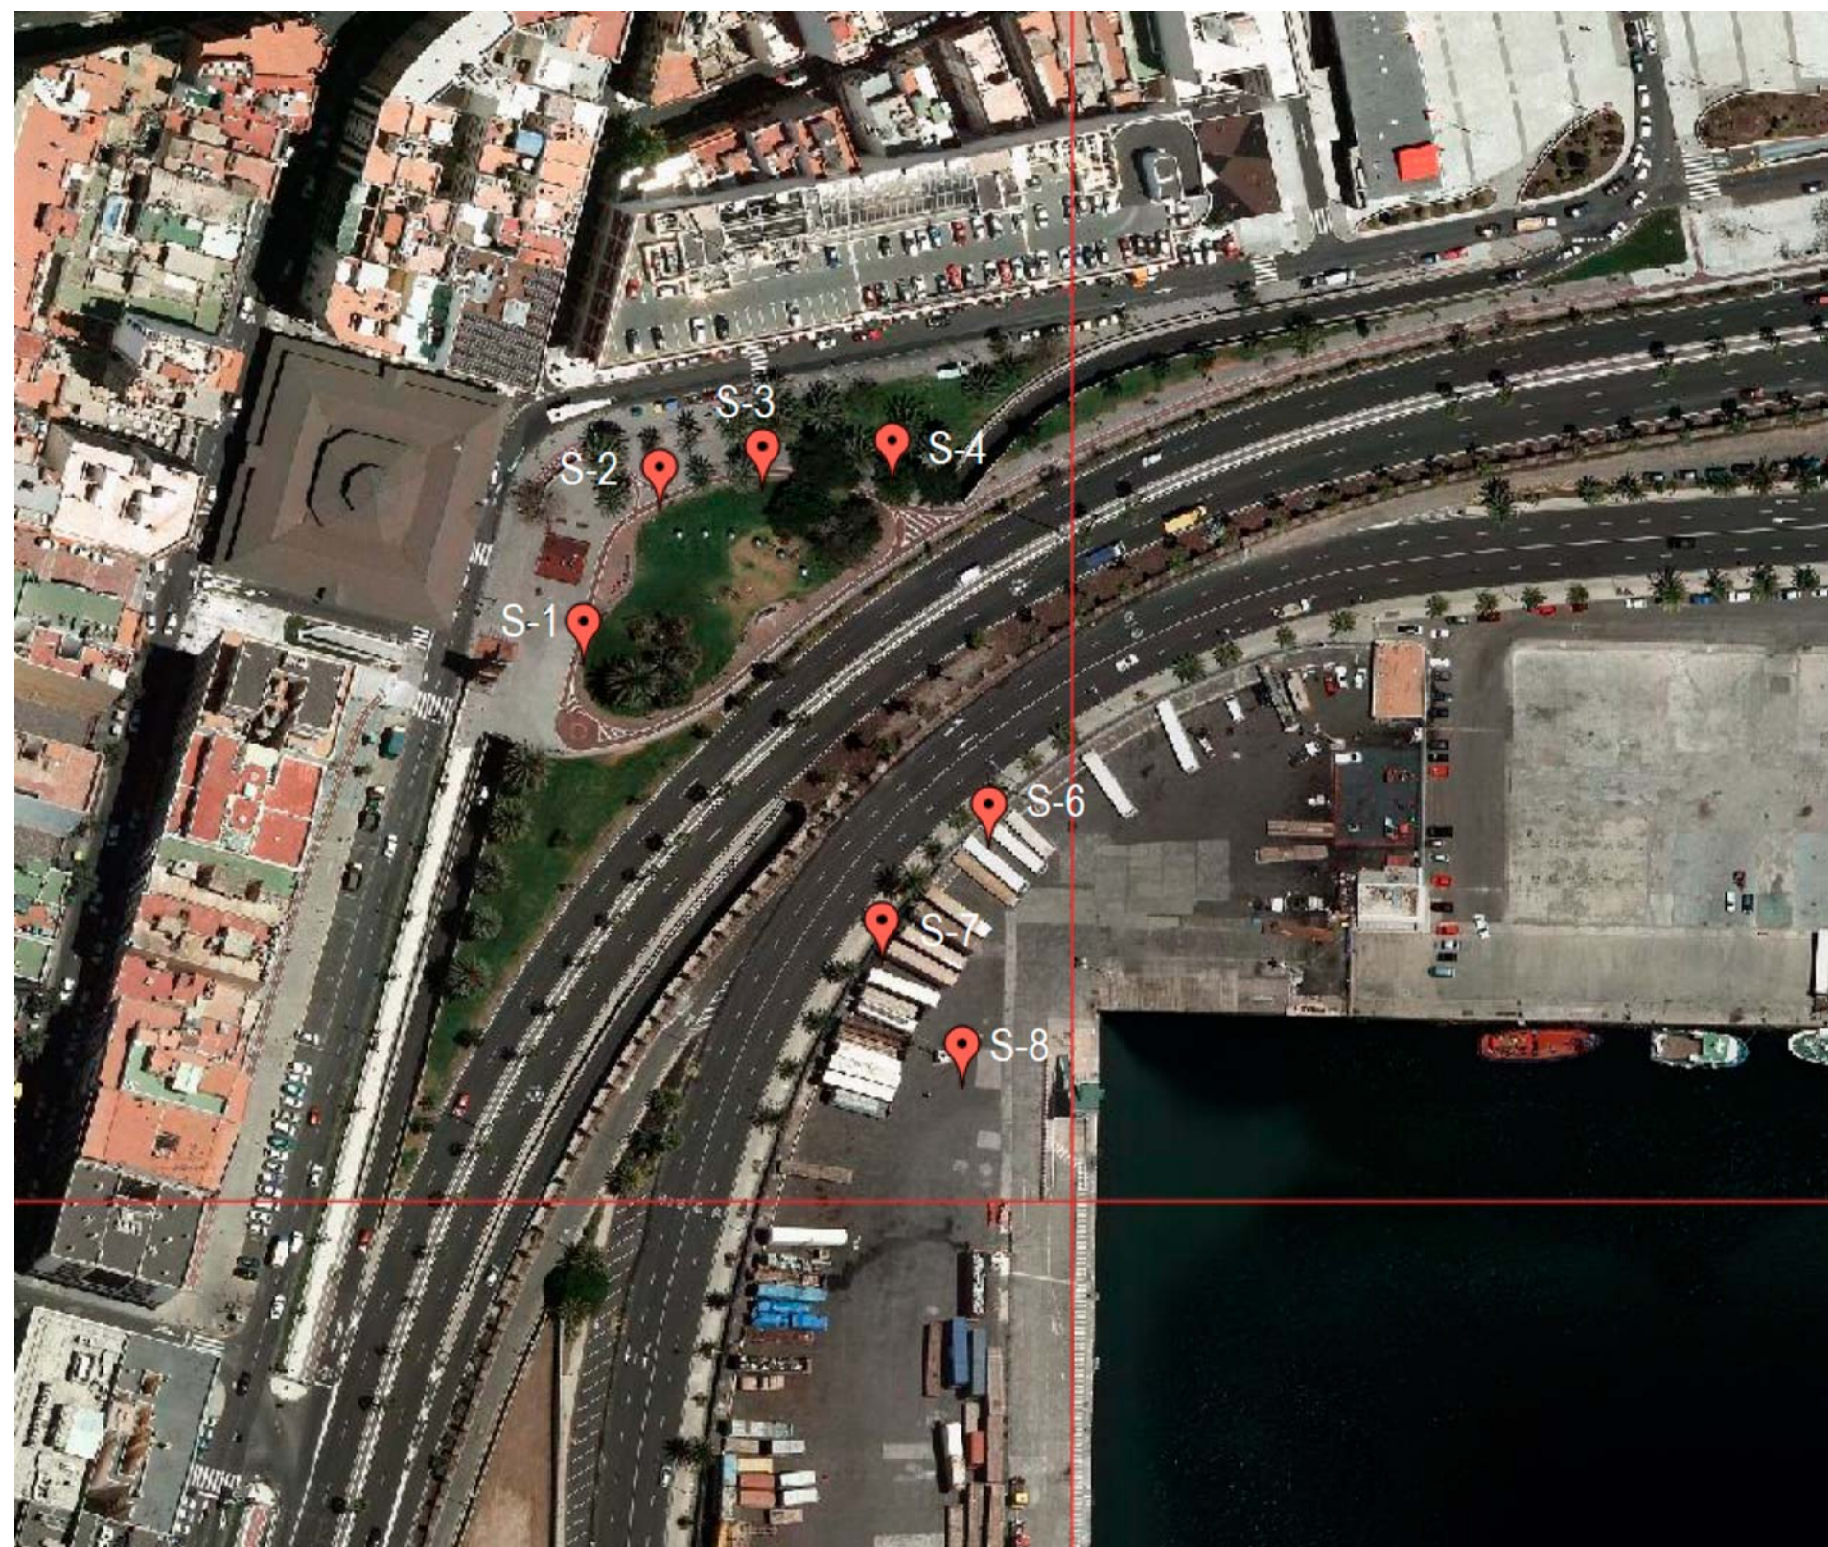
PLANO 1

Punto de sondeo

Los apoyos previstos para la pasarela se ubicarán a ambos lados de la GC-1 a la altura del Mercado del Puerto. La Pasarela presenta un trazado curvo de 256 m. Las coordenadas UTM del extremo Oeste de la pasarela son X: 457910 e Y: 3113600 y las coordenadas UTM del extremo Este son X: 457980 e Y: 3113521. El plano 1 señala la situación detallada de la Pasarela en la población, el plano 2 muestra el emplazamiento en el marco geológico-geotécnico, el plano 3 muestra la situación de los sondeos realizados.

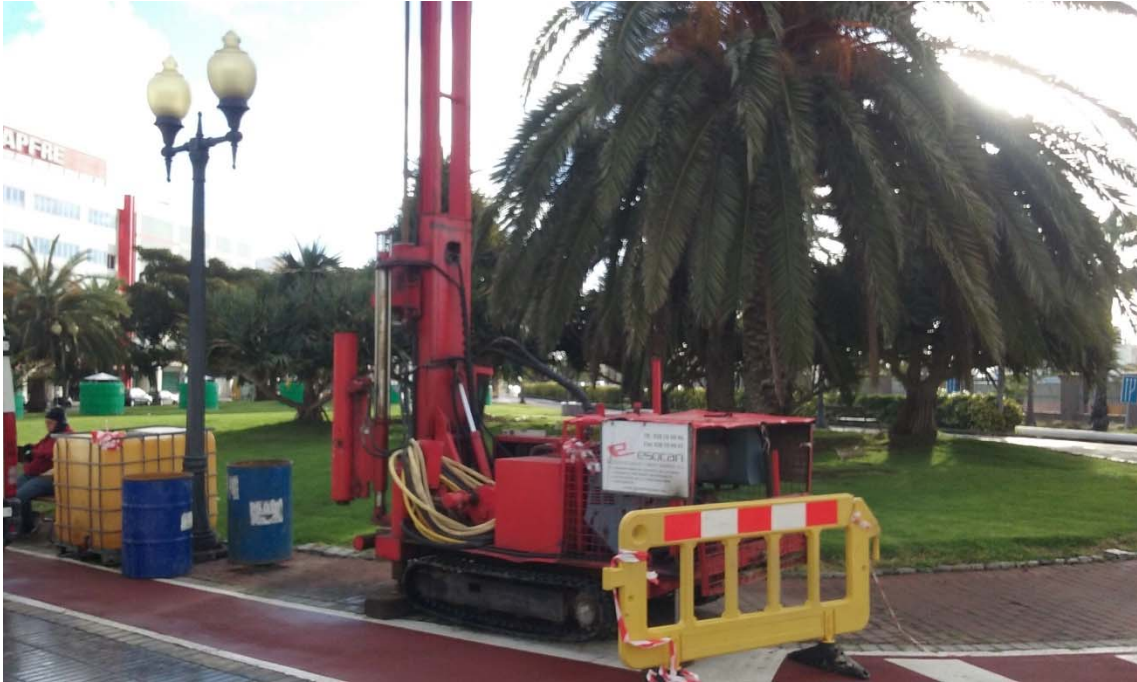
Foto 1: Perforadora instalada en Sondeo 1

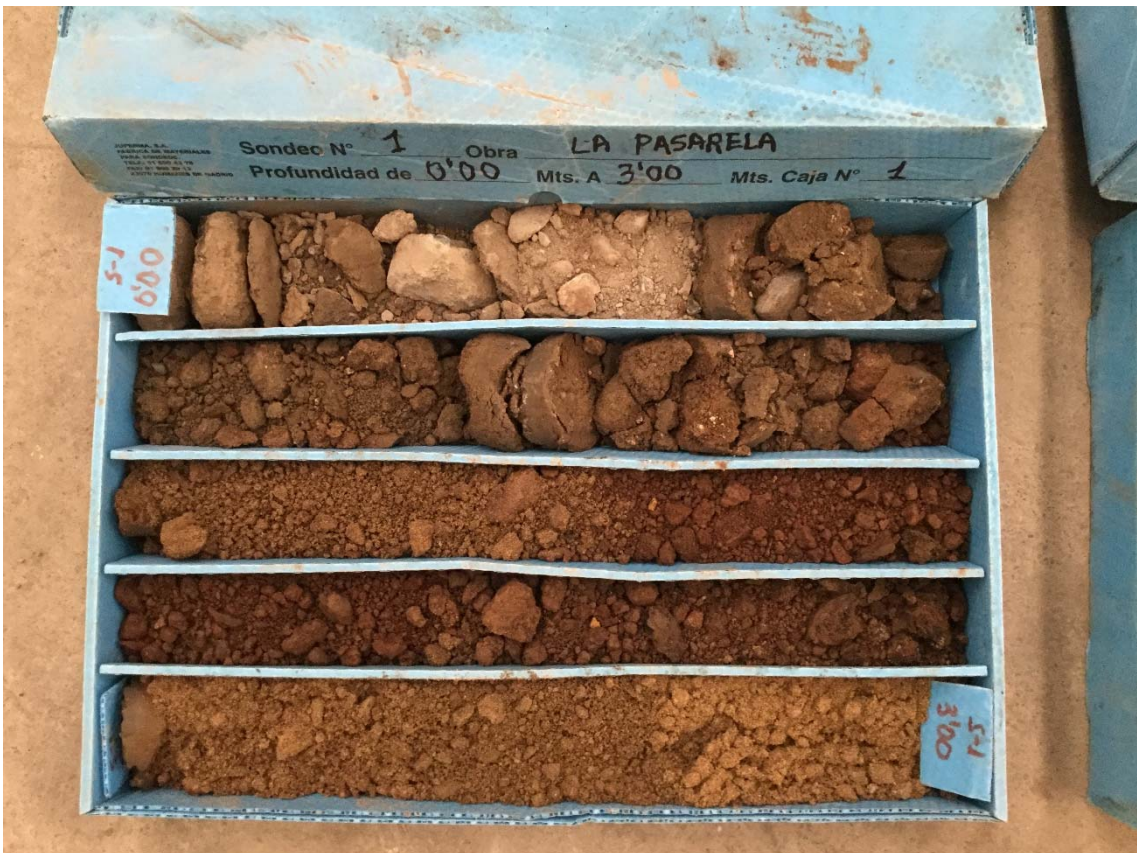
Foto 2: Sondeo 1 de 0,00 a 3,00 m

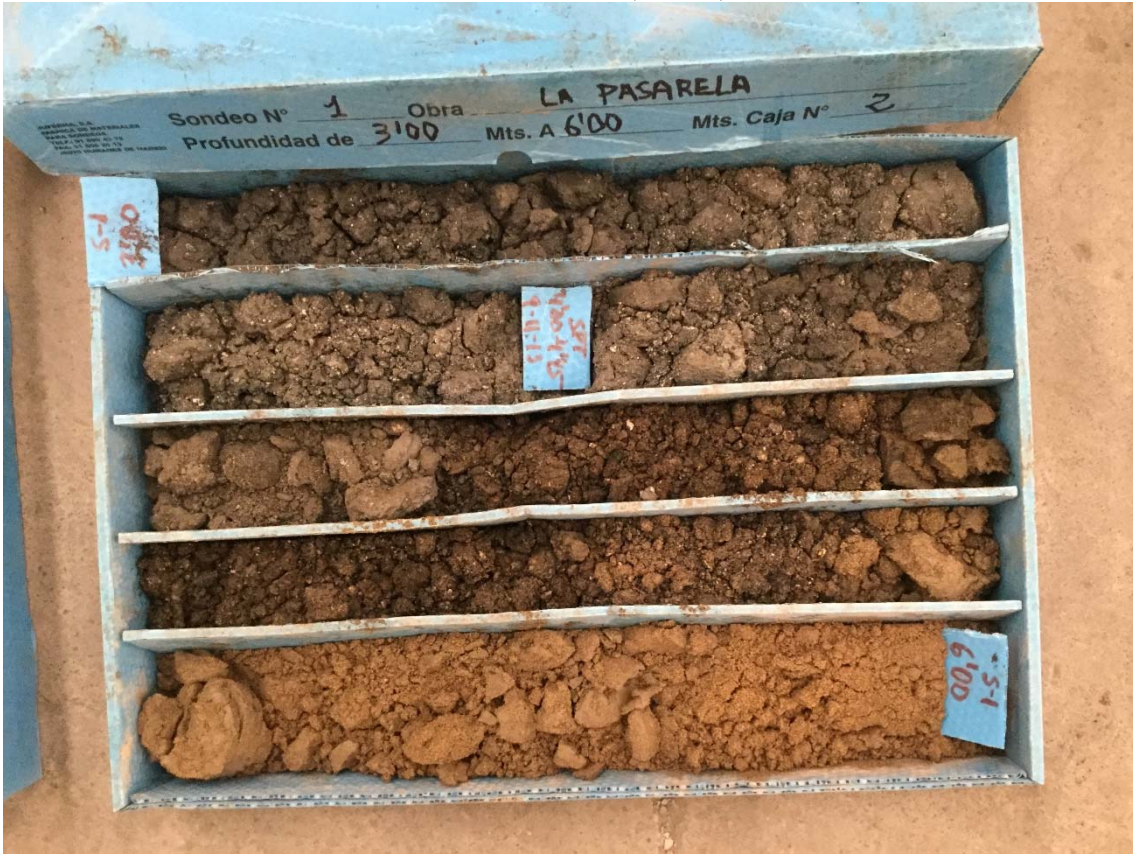
Foto 3: Sondeo 1 de 3,00 a 6,00 m

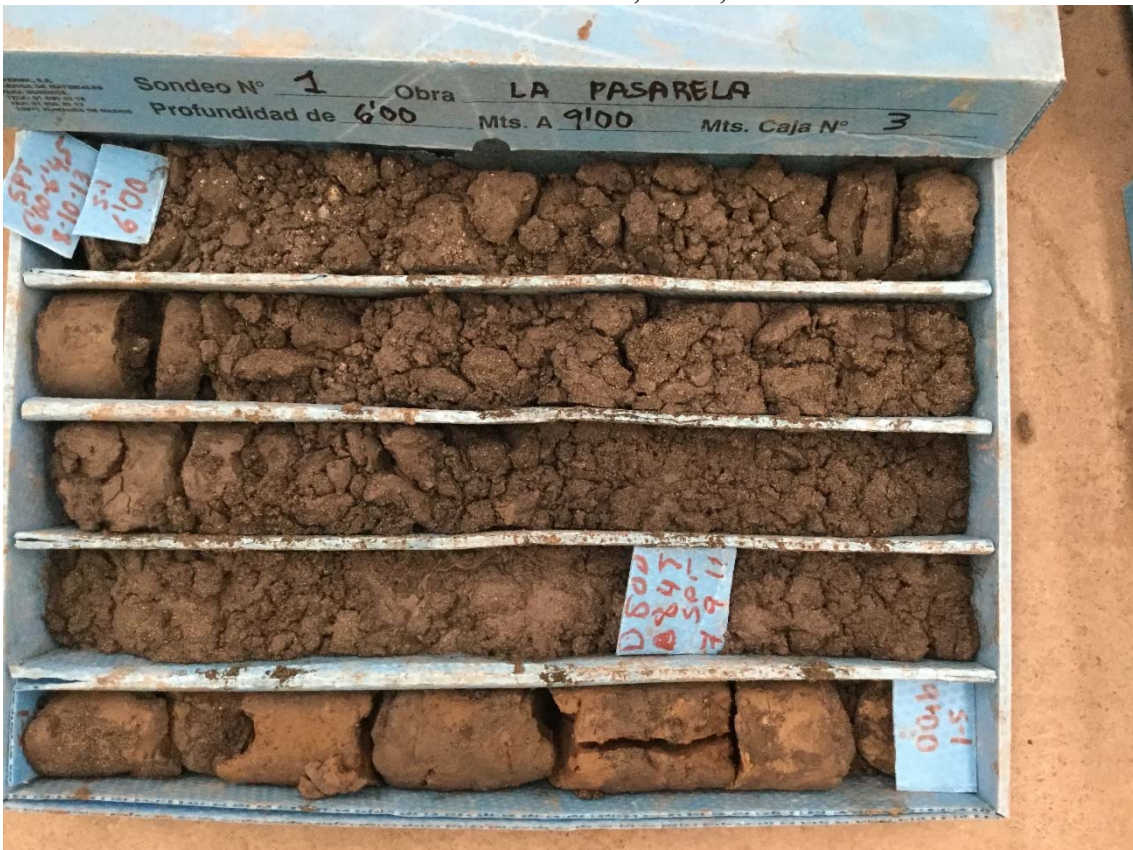
Foto 4: Sondeo 1 de 6,00 a 9,00 m

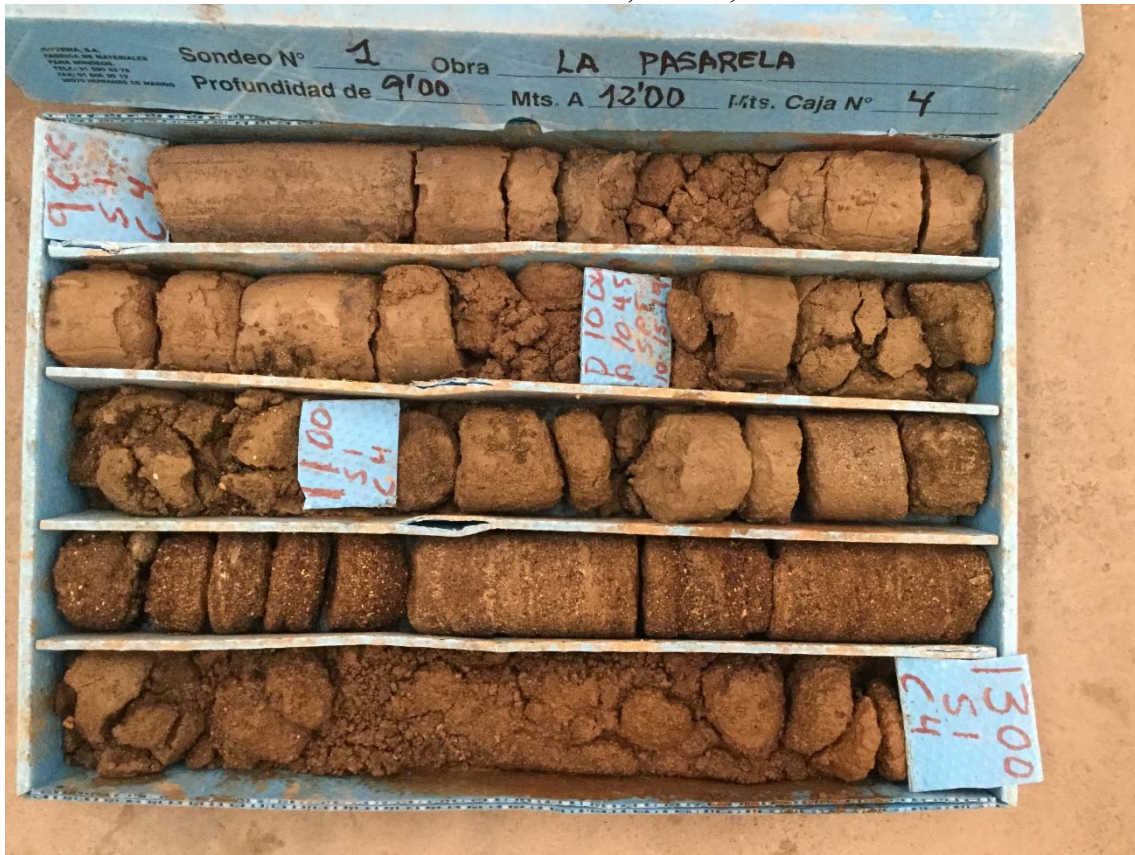
Foto 5: Sondeo 1 de 9,00 a 13,00 m

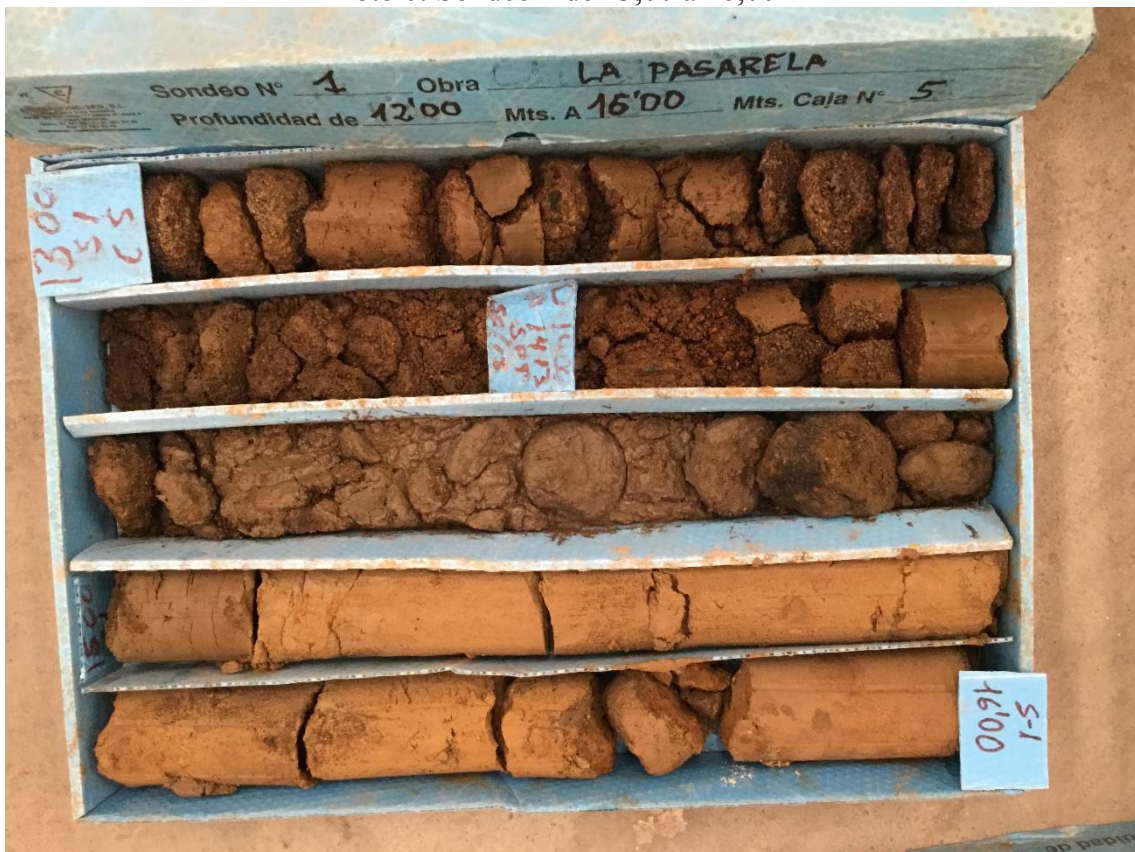
Foto 6: Sondeo 1 de 13,00 a 16,00 m

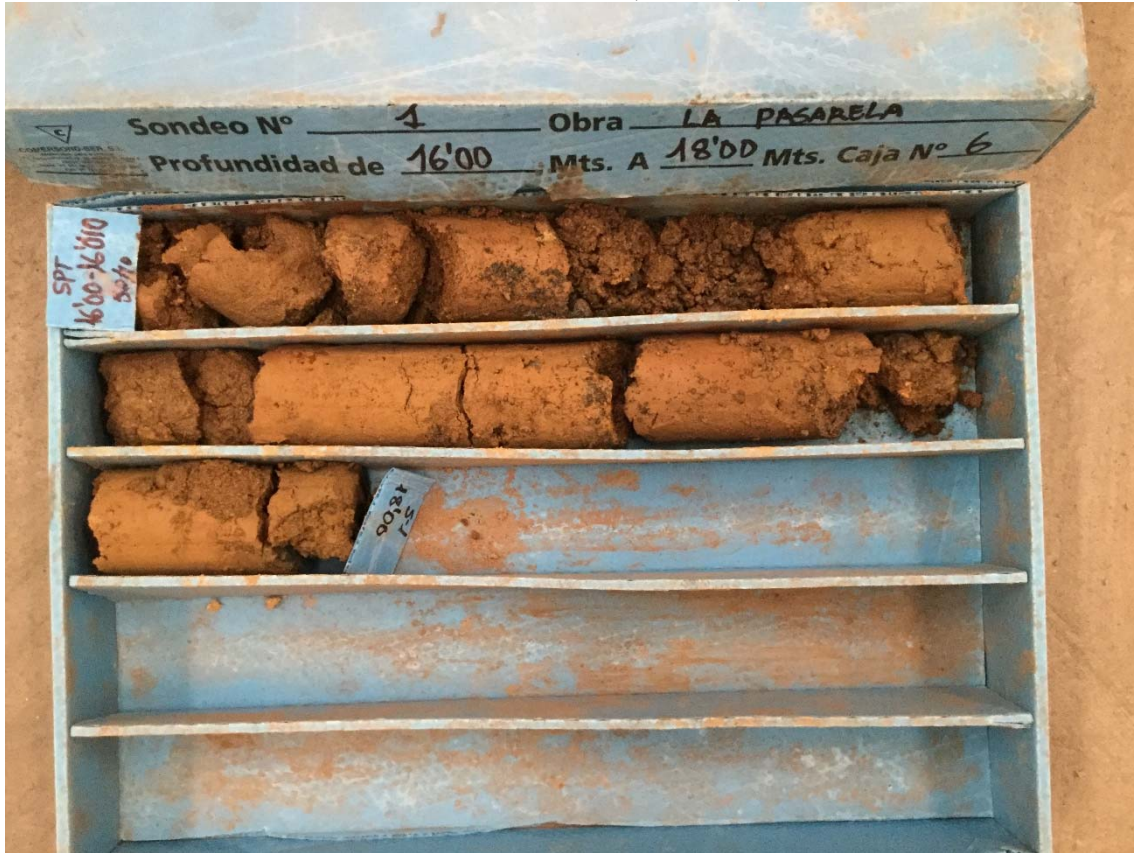
Foto 7: Sondeo 1 de 16,00 a 18,00 m

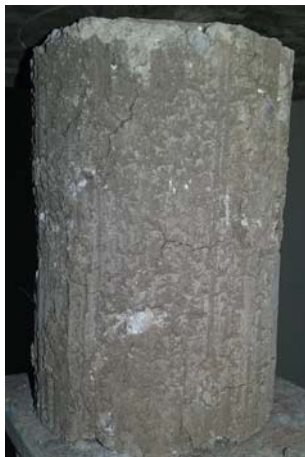
Muestra antes de la rotura

Muestra procedente del sondeo 2 de 16.05 a 16.60 m.

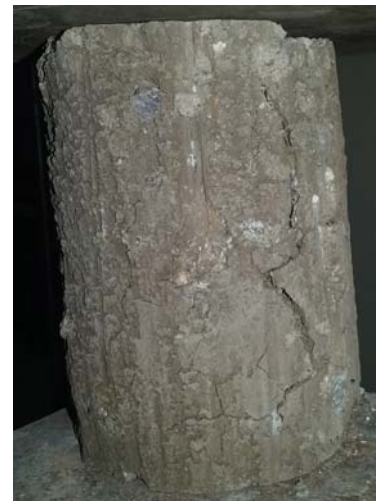
Muestra después de la rotura

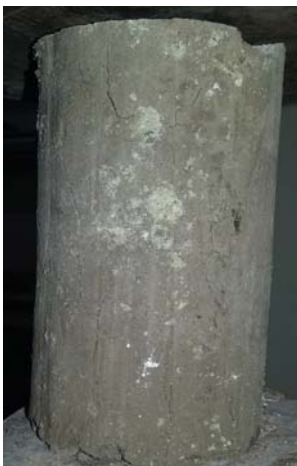
Muestra antes de la rotura

Muestra procedente del sondeo 4 de 15.80 a 16.20 m.

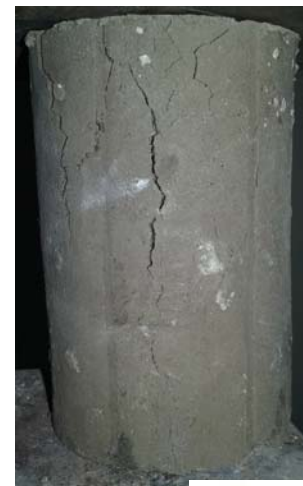
Muestra después de la rotura

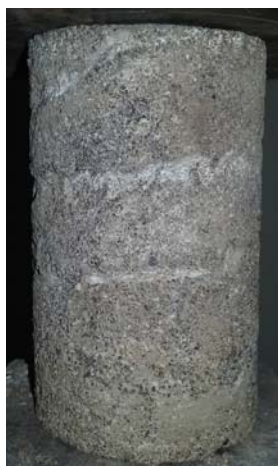
TENSION DE ROTURA : 7.77 MPa

Muestra antes de la rotura

Muestra procedente del sondeo 1 de 12.00 a 12.20 m

Se ha realizado dos ensayos de rotura a compresión uniaxial cuyos resultados han sido de 7,77 y 15,82 MPa, si bien hay que reseñar que la resistencia del conjunto es sensiblemente inferior.

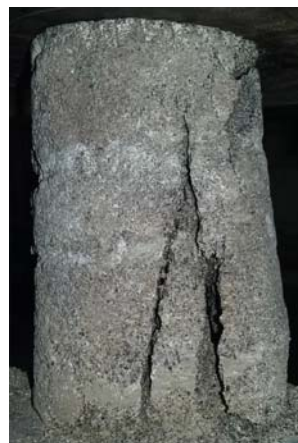
Rotura en forma de cono invertido

Muestra después de la rotura

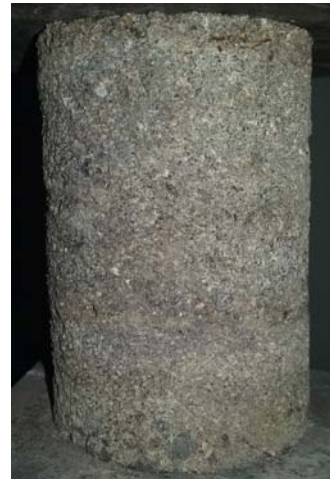
TENSION DE ROTURA : 15.82 MPa

Muestra antes de la rotura

Muestra procedente del sondeo 1 de 12.40 a 12.60 m

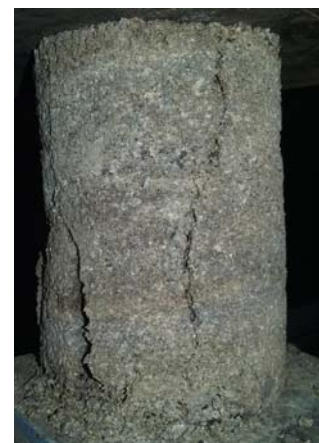
Rotura en forma de plano inclinado

Muestra después de la rotura
